# まちの水害対策の「今」

本ページでは令和元年10月の台風19号で被害を受けた滝川・滑川・牛沢川の「今」をお伝えします。

## 01 滝川 背水対策事業（県管理河川）

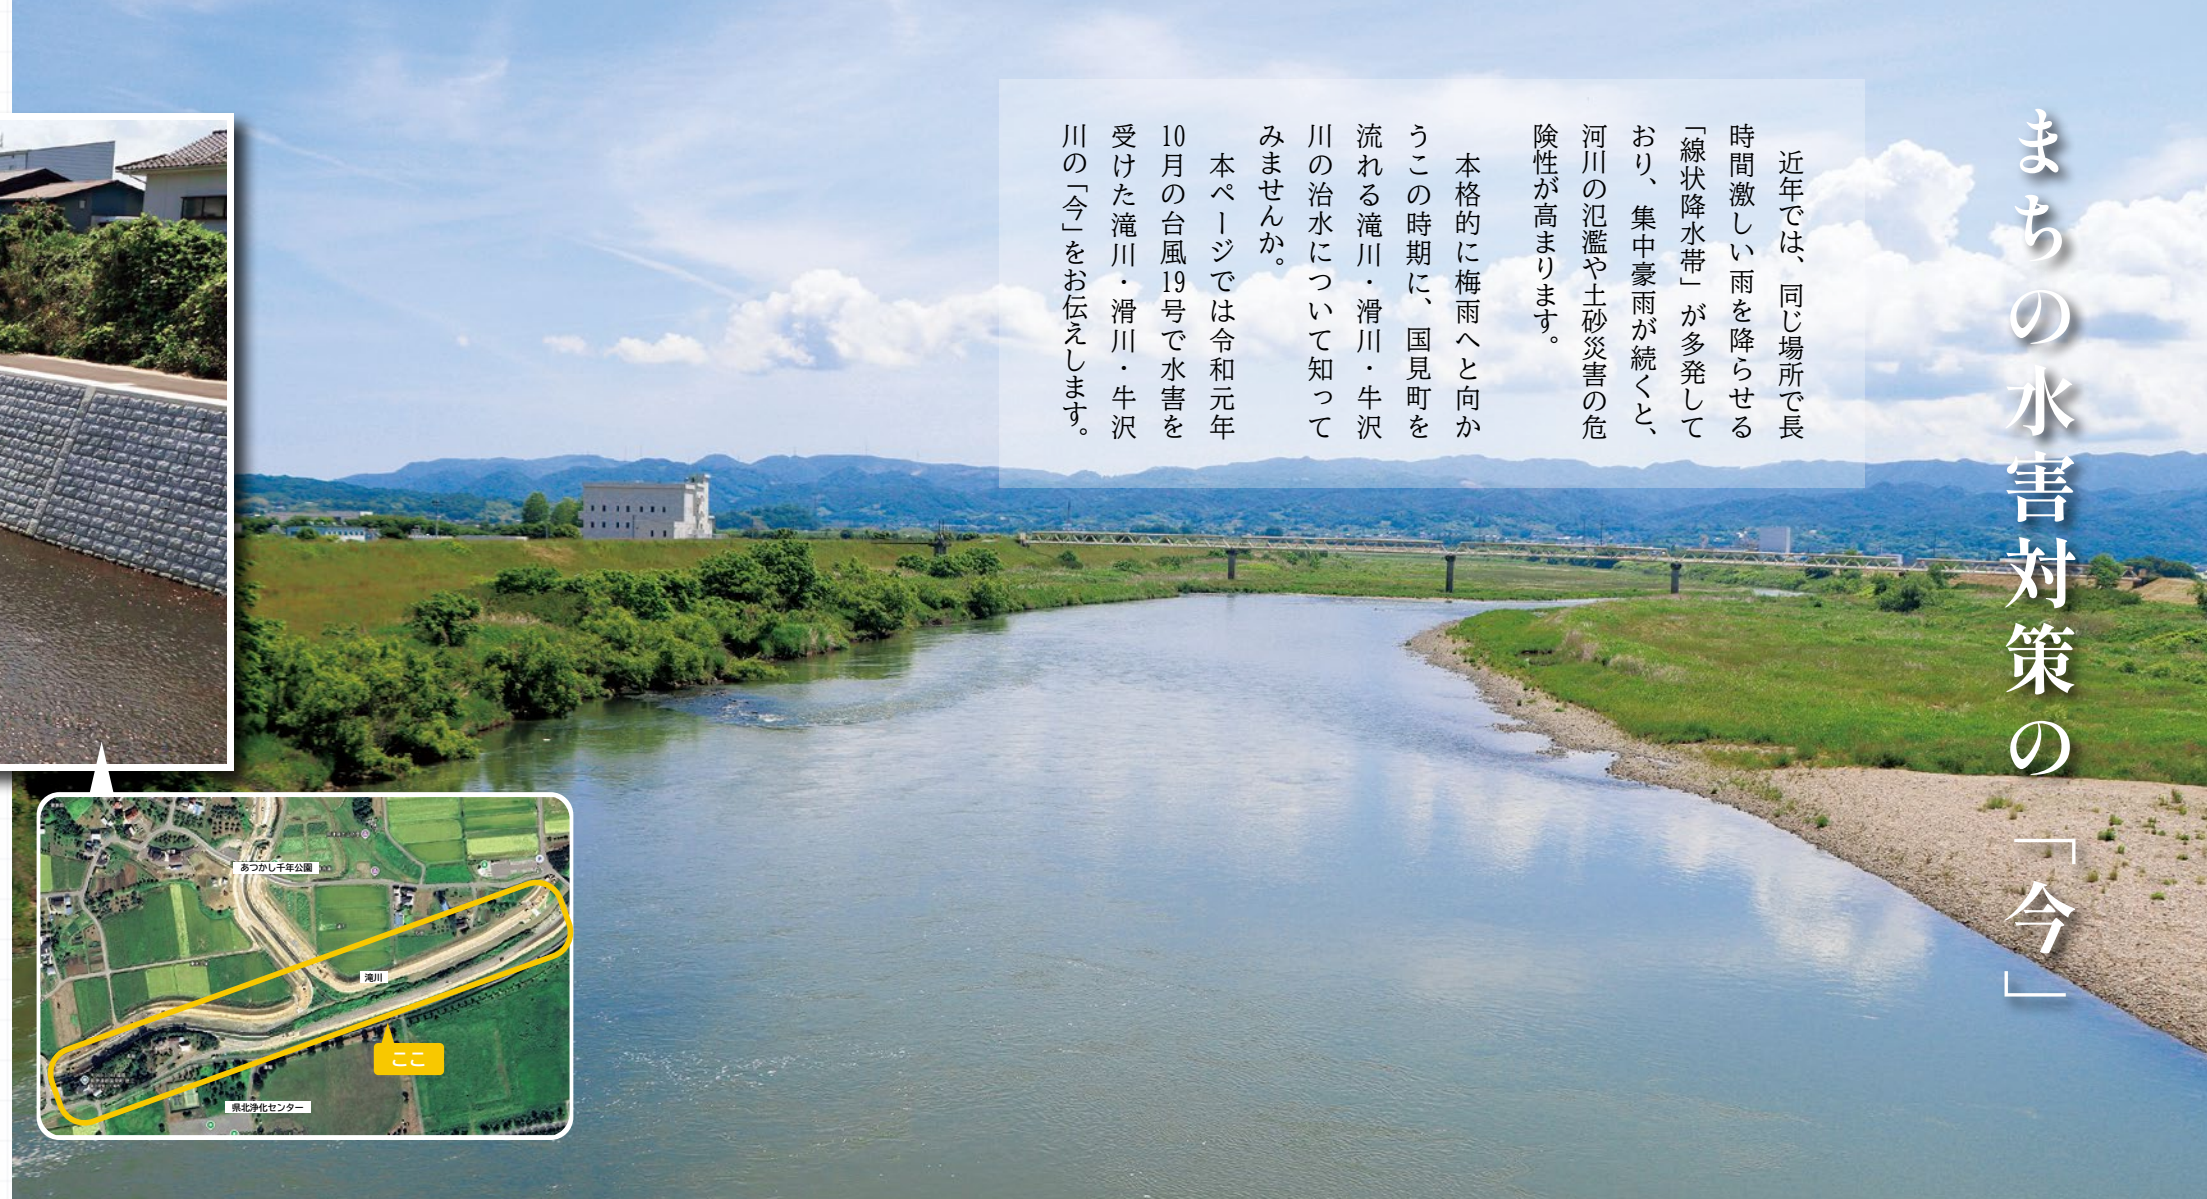
阿武隈川の堤防と同じ高さに整備

背水対策により洪水時の浸水被害を軽減

福島県では、欠下橋から上流1,140mまでの区間において、令和2年度から阿武隈川の堤防と同じ高さにする河川改修工事（堤防の嵩上げ、護岸および樋管の整備など）を着手し、令和6年度に完了。これにより、洪水時における浸水被害が軽減されました。

令和元年の台風19号では、阿武隈川が増水し、滝川へ逆流する背水現象が発生し、甚大な浸水被害が発生。

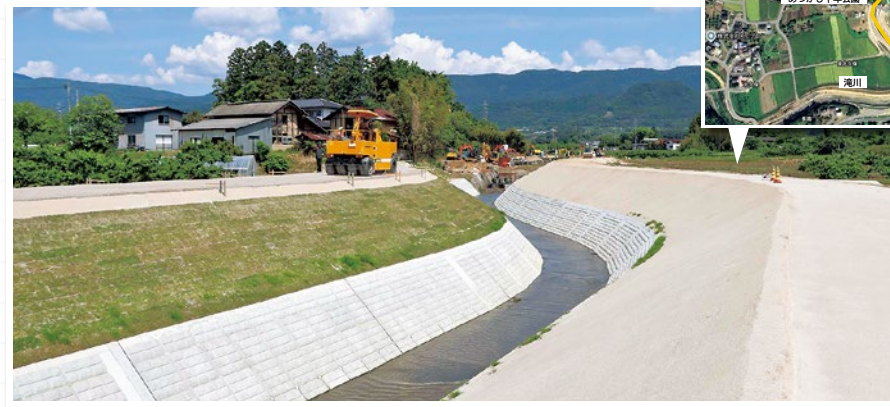
## 02 滑川 背水対策事業（町管理河川）

滝川合流部から県道320号（五十沢国見線）までの750mの区間において、令和3年度より滝川の堤防と同じ高さにする河川改修工事（堤防

の嵩上げ、橋の架替、護岸及び樋管の整備など）に着手。令和7年度の完了を目指して進めています。

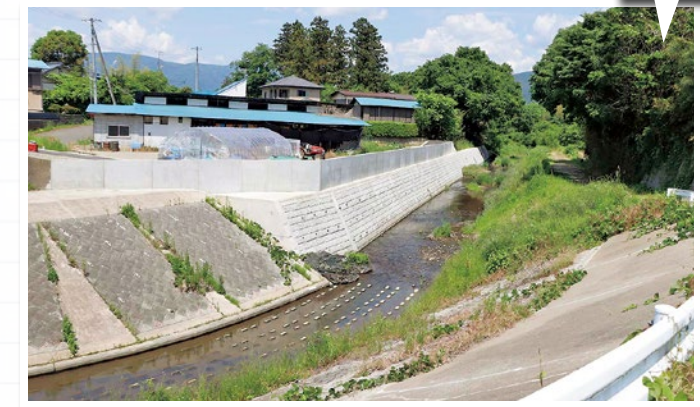
## 03 牛沢川 背水対策事業（県管理河川）

築館橋付近の200m区間において、擁壁により堤防の嵩上げを令和2年度から実施し、令和6年度に完了。阿武隈川の堤防と同じ高さとなり、河川からの浸水被害が軽減されました。
